UNIVERSIDADE DO VALE DO TAQUARI  
CURSO DE ENGENHARIA CIVIL

**ANÁLISE DE DIFERENTES TIPOS DE RECUPERAÇÃO EM VIGAS  
DE CONCRETO ARMADO COMPROMETIDAS PELO ESFORÇO DE  
CISALHAMENTO**

Monografia apresentada na disciplina de Trabalho de Conclusão de Curso II, do curso de Engenharia Civil, da Universidade do Vale do Taquari Univates, como parte da exigência para obtenção do título de Bacharel(a) em Engenharia Civil.

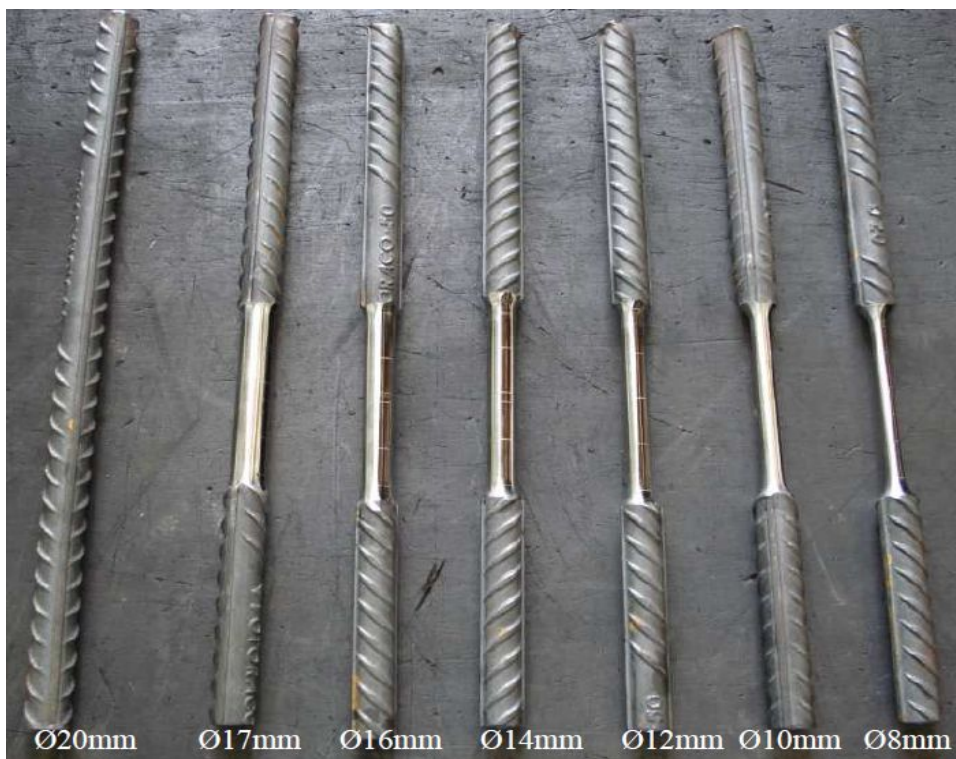
A Figura 1 traz uma amostra do aço empregado no concreto armado.

Figura 1 - Aço utilizado na construção civil preparado para ensaio de tração

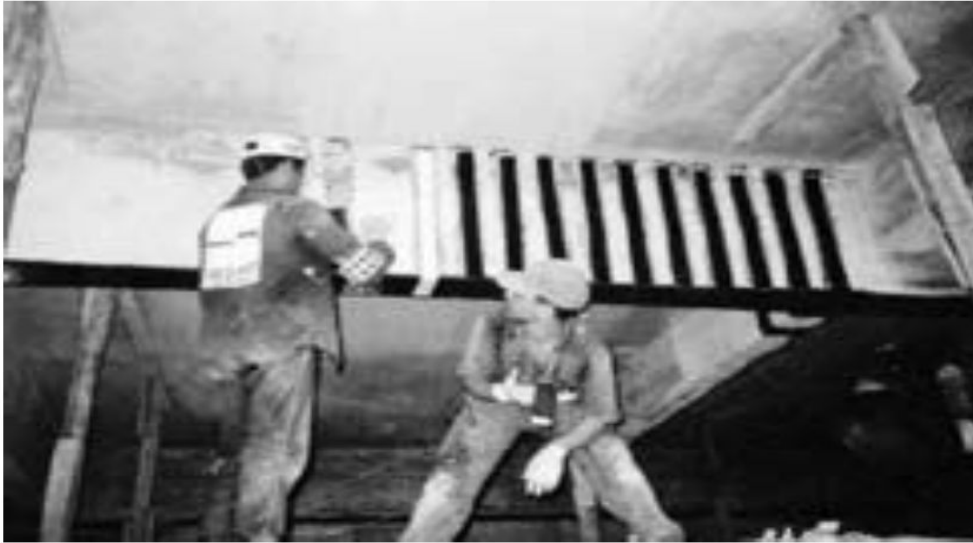
A Figura 2 ilustra o compósito de fibra de carbono aumentado num microscópio, enquanto a Figura 3 mostra a sequência de instalação do compósito para reforço estrutural sendo aplicado por dois profissionais.

Figura 3 - Aplicação de reforço em fibra de carbono

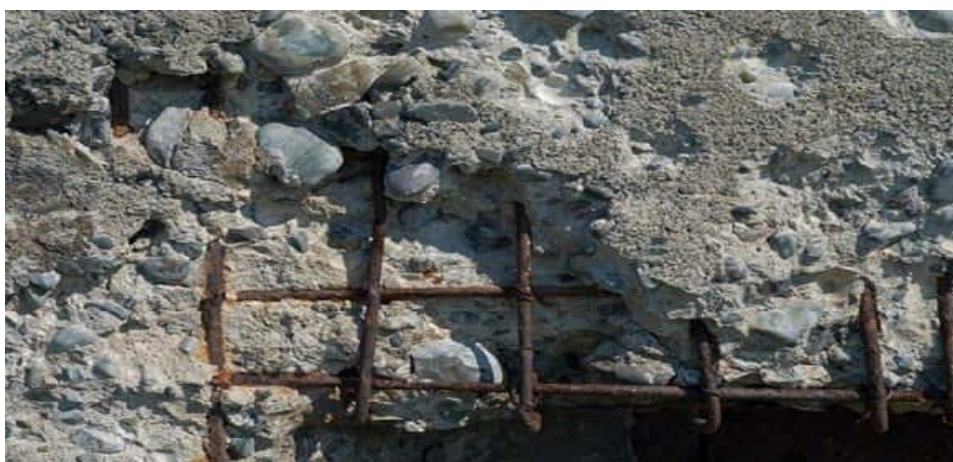
A Figura 6 exemplifica o que uma falha de concretagem pode acarretar em uma peça de concreto, deixando a armadura exposta à corrosão além da ausência de concreto em seções importantes.

Figura 6 - Falha em concretagem de viga

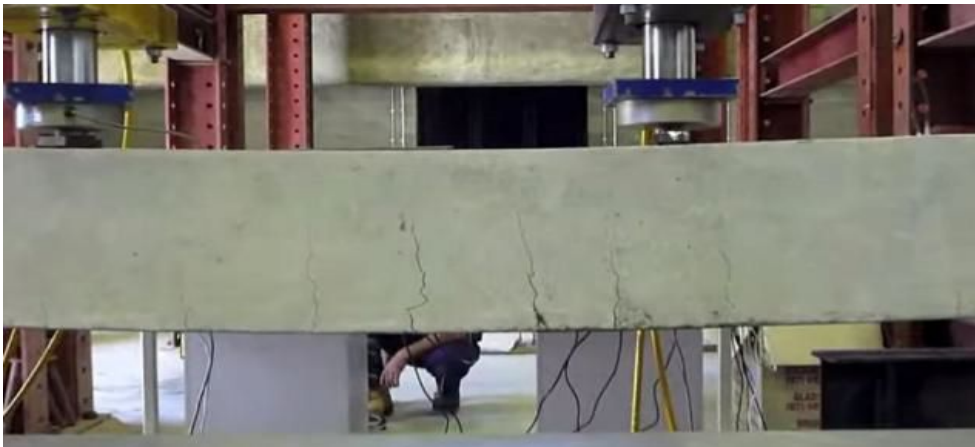
Segundo o autor supracitado, as fissuras iniciam na zona tracionada desaparecendo na zona compressiva, conforme ilustrado na Figura 7.

Figura 7 - Fissuras por flexão.

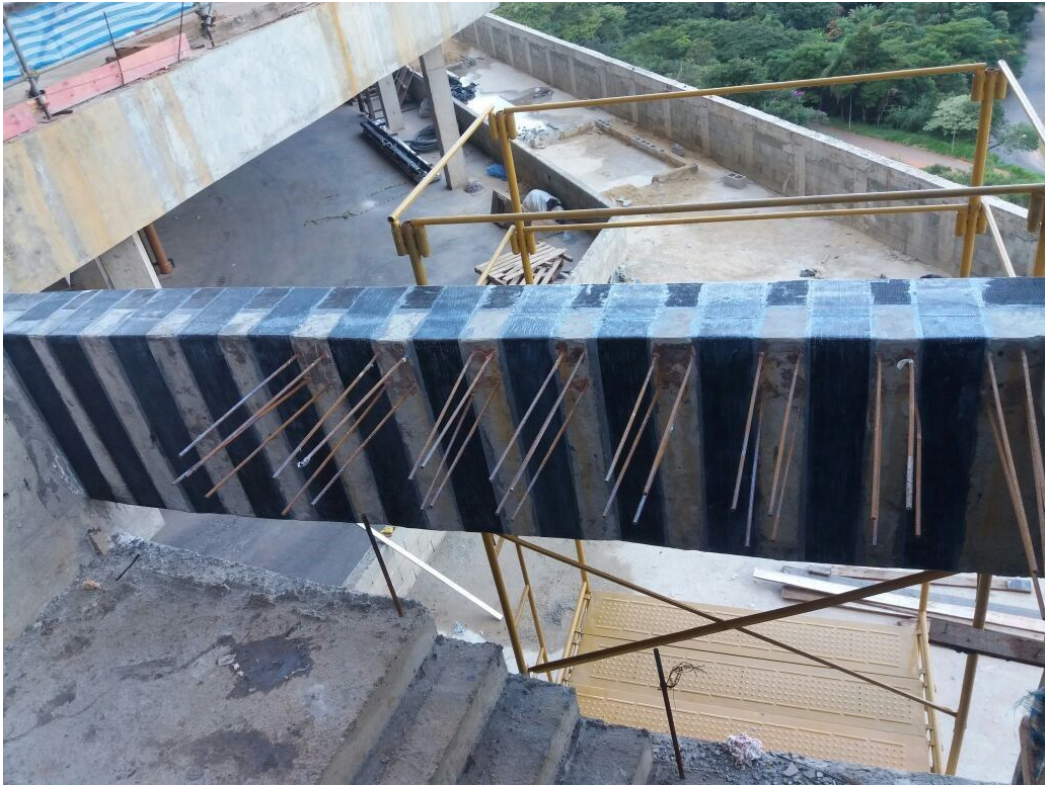
Figura 11 - Reforço ao cisalhamento em viga com polímero com fibra de carbono.

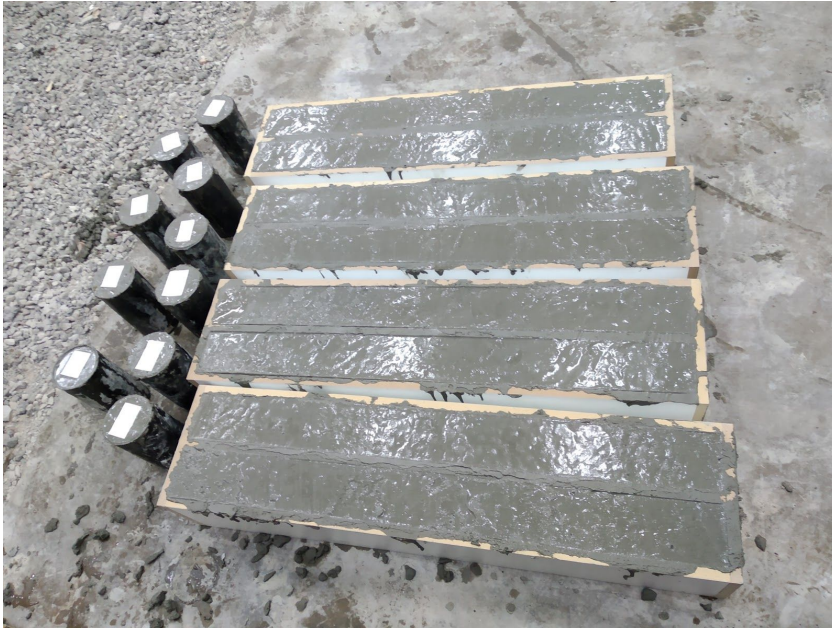
Figura 21 - Elementos após concretagem

A Figura 21 mostra os elementos a serem utilizados na pesquisa devidamente concretados, sendo oito vigas e dez corpos de prova.

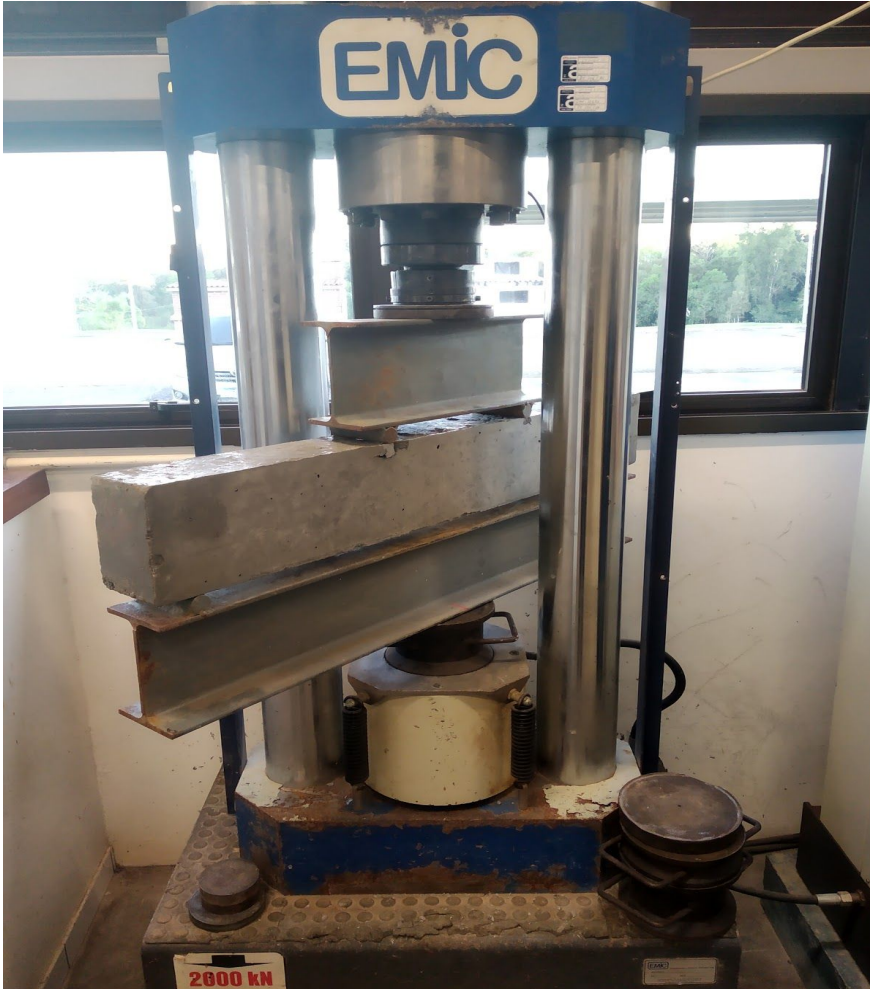
Figura 22 - Prensa de compressão adaptada para o ensaio

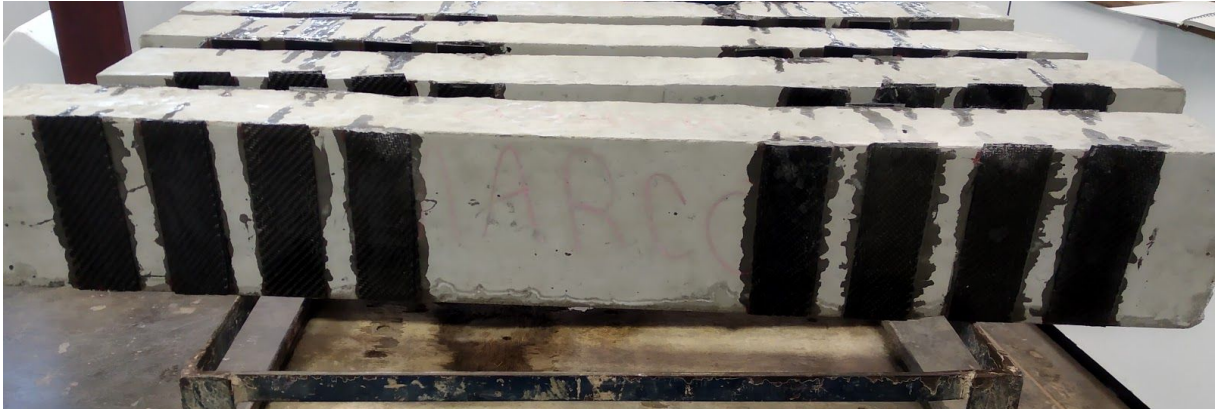
Figura 26 - VRFC com reforço finalizado

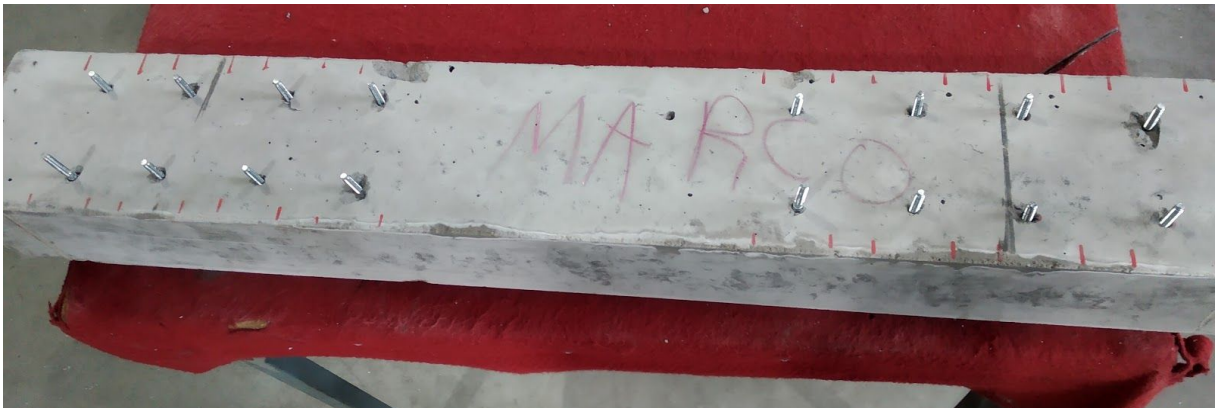
Na Figura 28 fica ilustrado a aplicação dos *parabolts* para a melhor fixação da chapa metálica nos vigas, estes *parabolts* possuem 6 mm de diâmetro e 80 mm de comprimento. Para a aplicação dos mesmos, a viga é perfurada com uma broca de 6 mm de diâmetro, após o *parabolt* é introduzido com o auxílio de uma marreta de 1 kg.

Figura 28 - *Parabolts* fixados na VRCM

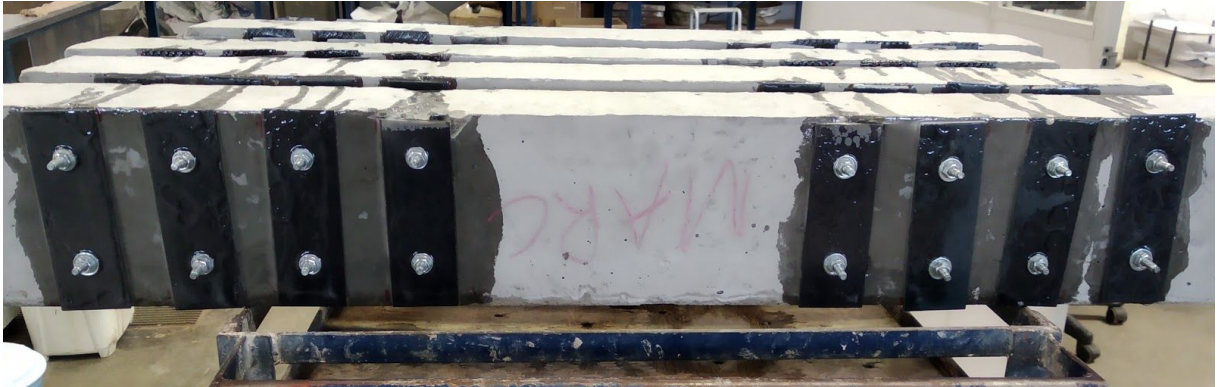
Posterior a aplicação da fixação mecânica, foram aplicadas as chapas metálicas com resina epóxi. Após a colagem da chapa com resina, foi aplicado uma fina camada de resina sobre as chapas para proteção contra ferrugem. A Figura 29 mostra a VRCM com o reforço finalizado.

Figura 29 - VRFC com reforço finalizado

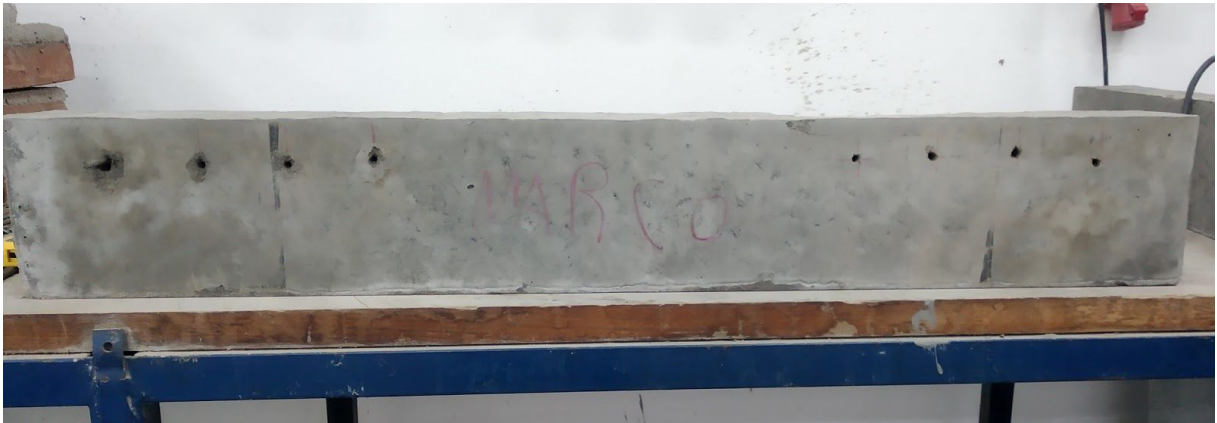
Para a montagem das armaduras complementares, se fez necessário a transposição da peça com uma broca de 6 mm de diâmetro, o suficiente para passar a barra de aço de 5 mm que compõem os novos estribos. A Figura 31 traz a VREA após ser perfurada.

Figura 31 - VREA após ser perfurada

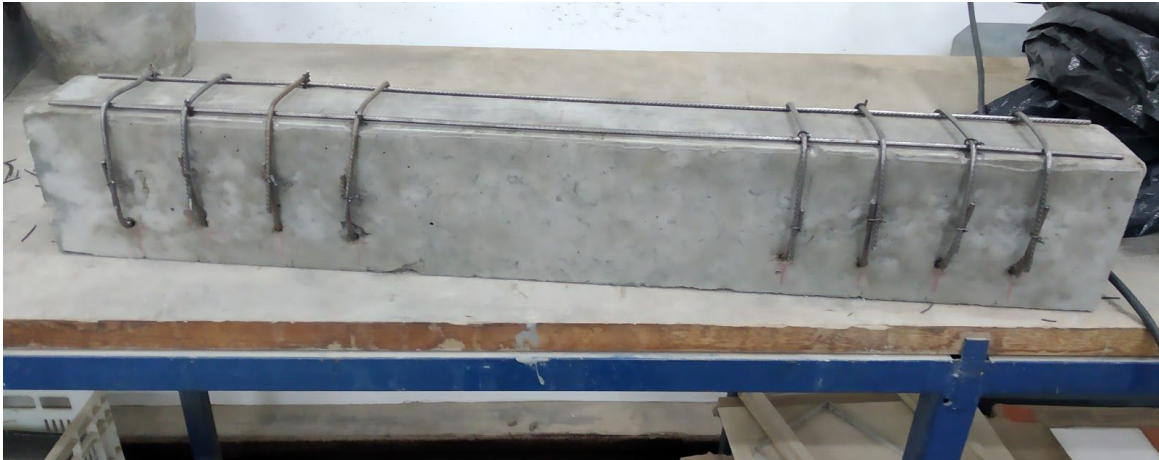
A seguir, na Figura 33 observa-se a VREA com a armadura de reforço finalizada, pronta para receber a argamassa de alto desempenho.

Figura 33 - VREA com armadura de reforço

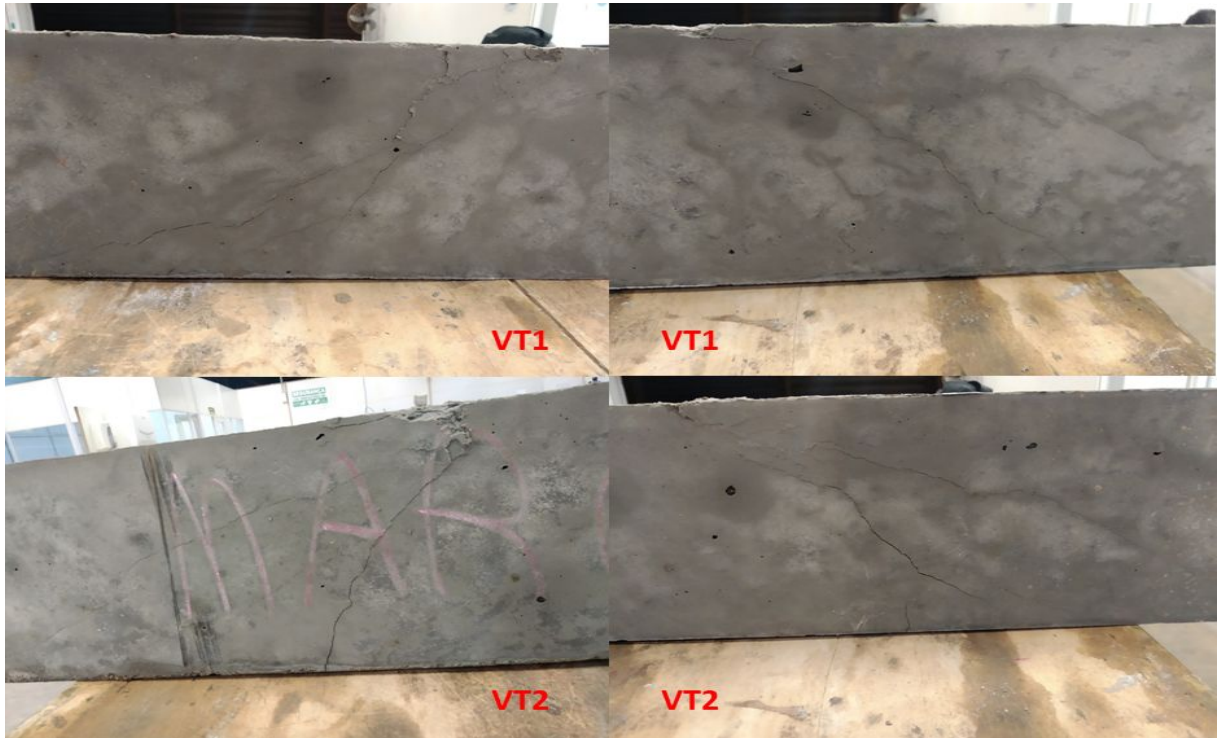
A Figura 37 mostra as vigas do grupo testemunho após atingirem a ruína, nas imagens fica explícito a causa da ruína, as trincas oriundas do cisalhamento apareceram em ambas as extremidades das amostras, com ângulo próximo a  $45^\circ$  entre os apoios do equipamento, assim como nos ensaios de Battisti (2017).

Figura 37 - Grupo VT após ensaio de flexão até seu ELU

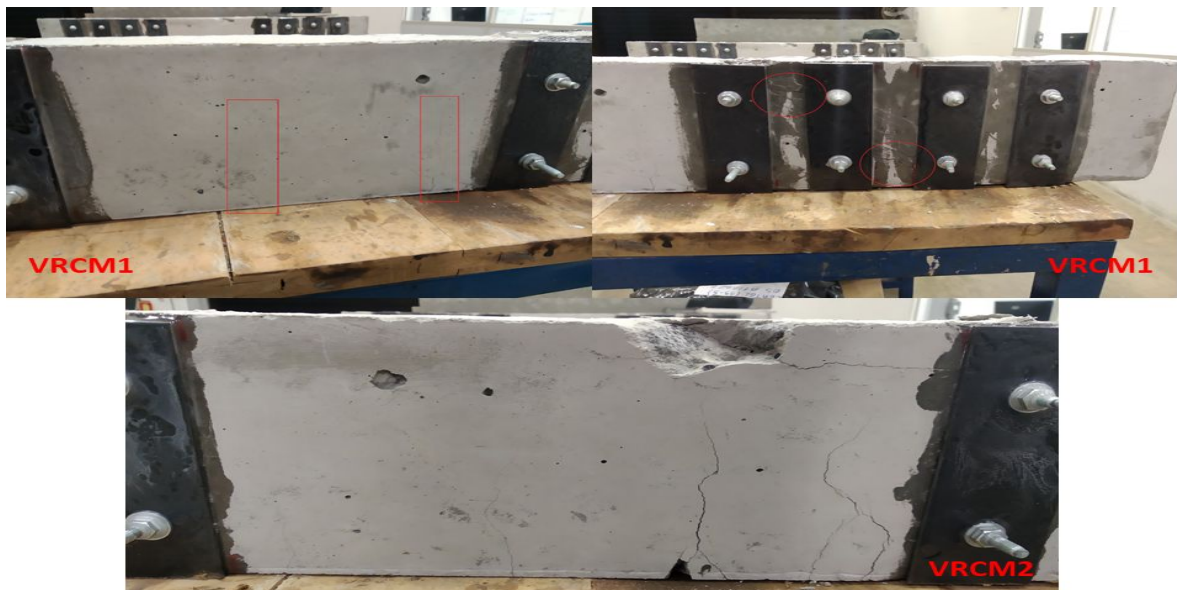
A Figura 39 mostra as manifestações patológicas originadas durante os ensaios de VRCM1 e VRCM2, onde é possível ver a eficácia do reforço, que conseguiu surtir o esforço cisalhante fazendo que as peças comesçassem a sofrer com manifestações patológicas originadas pelos esforços de flexão. Ainda houve

Figura 39 - Grupo VRCM após ensaio de flexão até seu ELU

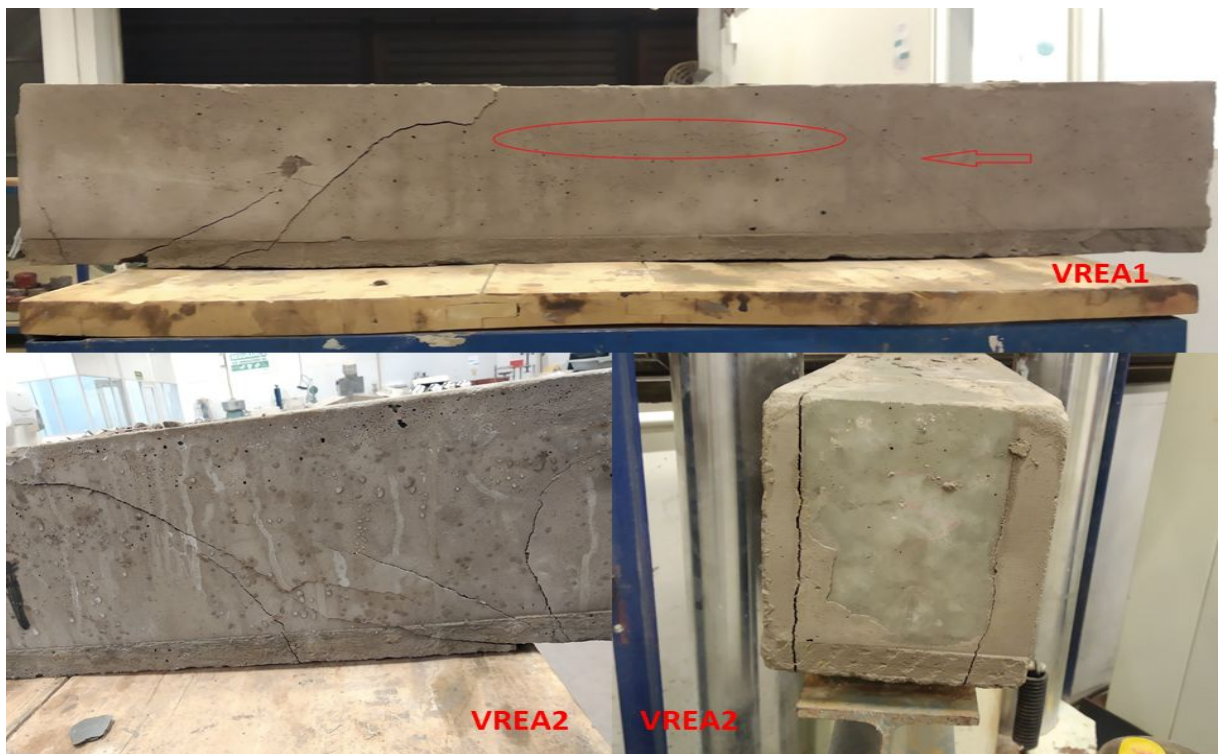
Figura 43 - Grupo VREA após ensaio de flexão até seu ELU
